## ZINQ® Fix

### Solide Korrosionsschutzeigenschaften

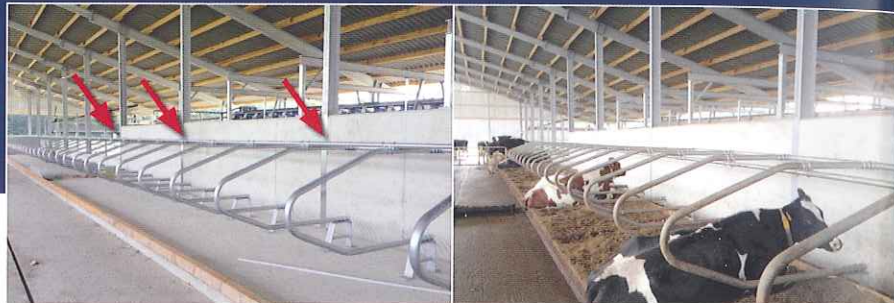
Anwendung des ZINQ® Fix im Stallbau.  
Links: Aufbau der Stallanlage und Aufbringung des ZINQ® Fix (siehe rote Markierung). Rechts: Kontrolle nach 8 Monaten im laufenden Stallbetrieb.

Im vergangenen Jahr wurden in einer Stallanlage 18 feuerverzinkte Stahlträger mit ZINQ® Fix ausgebessert, nachdem bei Bauarbeiten die Schutzfunktion der bereits bestehenden feuerverzinkten Oberfläche der Stahlträger verringert wurde. Dazu wurde das ZINQ® Fix in einer Sonderabmessung, speziell für diesen Anwendungsfall, großflächig auf die Stahlträger aufgebracht. Dabei wurde besonders auf eine gute Reinigung des Untergrundes geachtet, um eine zuverlässige Haftfestigkeit des ZINQ® Fix zu gewährleisten. Die gute Applikation sichert die hervorragenden Schutzeigenschaften des ZINQ® Fix, denn im Bereich des Stallbaus herrscht eine besonders korrosive Umgebung durch hohe Luftfeuchtigkeit, Tierlosungen und Heu sowie den notwendigen, häufigen Reinigungsarbeiten im Stall und den damit verknüpften mechanischen Belastungen.

Eine Kontrolle des ZINQ® Fix nach ca. 8 Monaten zeigt, dass die Wirksamkeit des ZINQ® Fix in keiner Weise beeinträchtigt ist. Das ZINQ® Fix hat bereits eine Zinkoxidpatina gebildet und passt sich damit gut dem länger bestehenden feuerverzinkten Untergrund an. Im Ruhebereich des Stalls, wo verletzte oder kalbende Kühe untergebracht sind, ist das ZINQ® Fix für längere Zeit Stroh mit Feuchtigkeit, Wärme und Dung ausgesetzt. Dennoch ist keine Schwächung des Korrosionsschutzes oder der Haftfestigkeit sichtbar. Auch in Bereichen, an in denen häufig gereinigt werden muss, wie z.B. an der Melkstation, zeigt das ZINQ® Fix kein Ablösen vom Untergrund. Es hat sich weder Weißrost noch Rotrost gebildet, eine Abnahme der Zinkschichtdicke ist nicht festzustellen. Mit diesem Ergebnis überzeugt ZINQ® Fix und erhält eine positive Empfehlung des Anwenders.

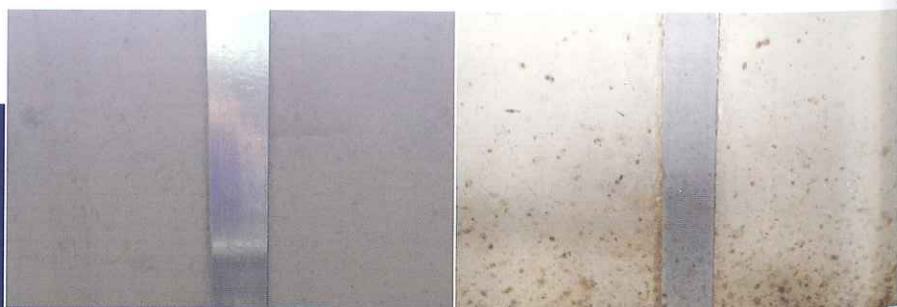
Trotz starker Belastung zeigt ZINQ® Fix seine hervorragenden Eigenschaften: langlebiger Korrosionsschutz, Anpassung und gute Haftfestigkeit (Links: Nach der Aufbringung, Rechts: Kontrolle nach 8 Monaten).
